## Scheune

ID: 141124093914

Datum: 06.12.2010

• Abbruchdokumentation

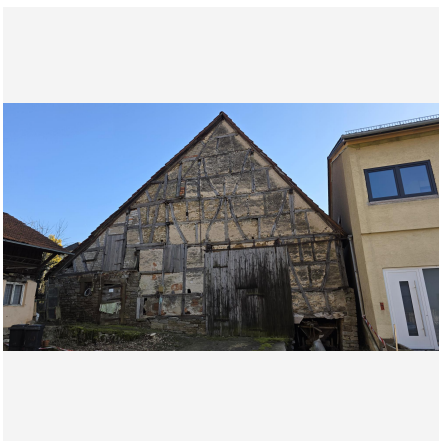
**Bildbeschreibung:**  
Scheune, nördlich Giebelseite/ Hofseite

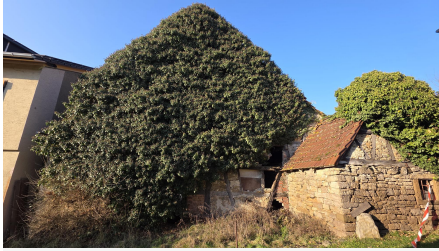
**Bildbeschreibung:**  
Scheune, östliche Traufseite/ Erweiterung
