Wohnhaus

ID: 311317039114

Straße:	Nonnenhof
Hausnummer:	3
Postleitzahl:	74523
Stadt-Teilort:	Schwäbisch Hall
Regierungsbezirk:	Stuttgart
Kreis:	Schwäbisch Hall (Landkreis)
Gemeinde:	Schwäbisch Hall
Wohnplatz:	Schwäbisch Hall
Wohnplatzschlüssel:	8127076049
Flurstücknummer:	22
Historischer Straßename:	— <i>keiner</i>
Historische Gebäudenummer:	— <i>keine</i>

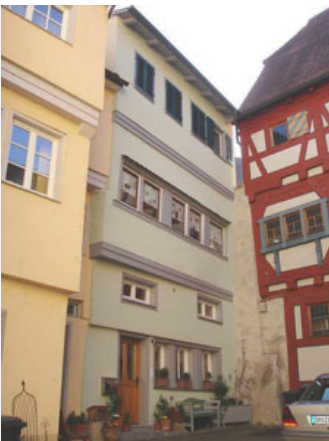
Hofseite. Bild von 2007 (StadtA SHA Server Häuserlexikon)
